Sagabion i Höganäs

Antikvarisk kontroll yttre måleri 2006

Rapport 2006:72

Höganäs socken
Höganäs kommun
Skåne län

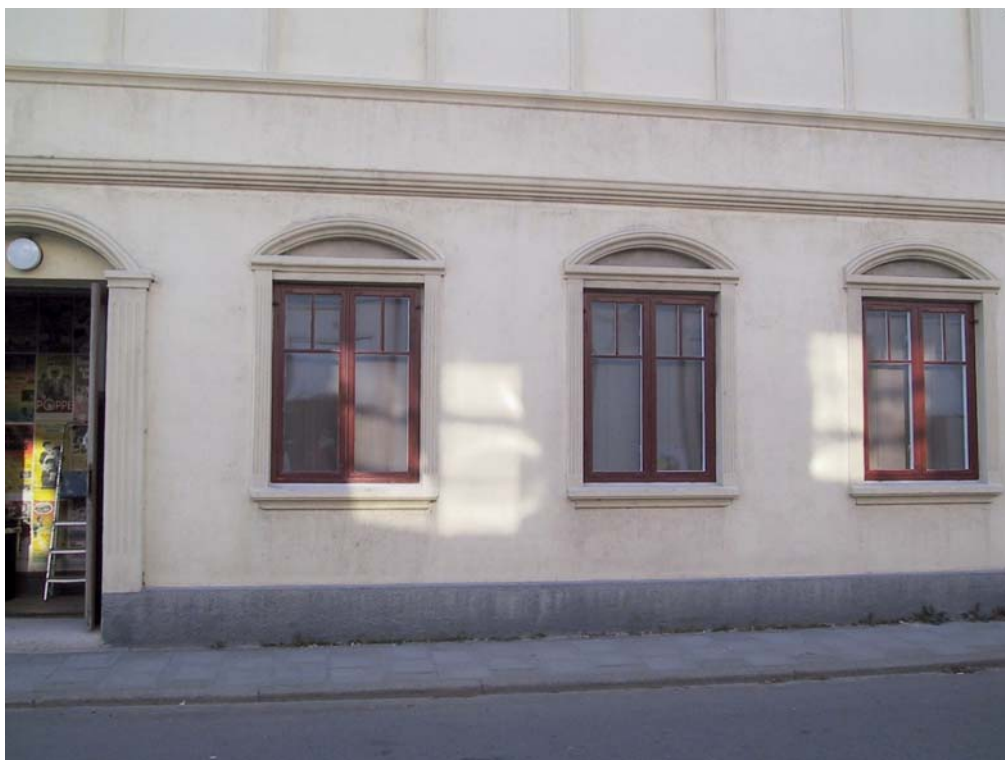
Foto före rekonstruktion av blindfönstren på andra våningen.

Länsstyrelsen lämnade 2006-03-27 (Lst Dnr 434-36885-05) bidrag till rekonstruktion av blindfönstren och restaurering av entrépartiet. Med utgångspunkt i 2004-års restaurering av fönstren, målades blindfönstren i engelskt rött. Som bindemedel valdes initialt silikat, eftersom fasaderna redan målats med silikat och vidhäftningen med linolja på silikat bedömdes som mindre god. Silikatfärgen till blindfönstren leverades av Målarkalk i Hyllinge av fabrikket KEIM Purkristalat¹, pigmentering gjordes med järnoxidrött som löstes i silikat. Motivet är spröjsade korspostfönster i engelskt rött med grå partier som ska utgöra en illusion av fönsterglas. Det visade sig vid målning att silikaten inte kunde binda så kraftigt pigment som det röda utan att vidhäftningsförmågan minskade och målningen regnade bort vid ett tillfälle och att då vidhäftningsförmågan förbättrades förändrades färgnyansen märkbart. Efter flera försök beslöt vi istället att använda linoljefärg till det röda. Undantag utgörs av de två översta fönstren på östra gaveln som helt målades med silikatfärg. De murytor som målades för att imitera fönsterglas målades med en grå silikatfärg som blandades på plats. Linoljefärgen i engelskt rött levererades av Ottosson i Genarp. Målningen av fasaderna ingick inte i den antikvariska kontrollen. Fasaderna målades i Nordsjö silikat NN Sandtex V. Färgen rollades på, kändes tjock och innehåller akrylat (Ingående material/ämnen: Vattnen, Akrylatsampolymer, Talk, Titandioxid, Bariumsulfat, Kaliumsilikat, Kiseldioxid).² Fasaderna var tidigare målade med silikatfärg.

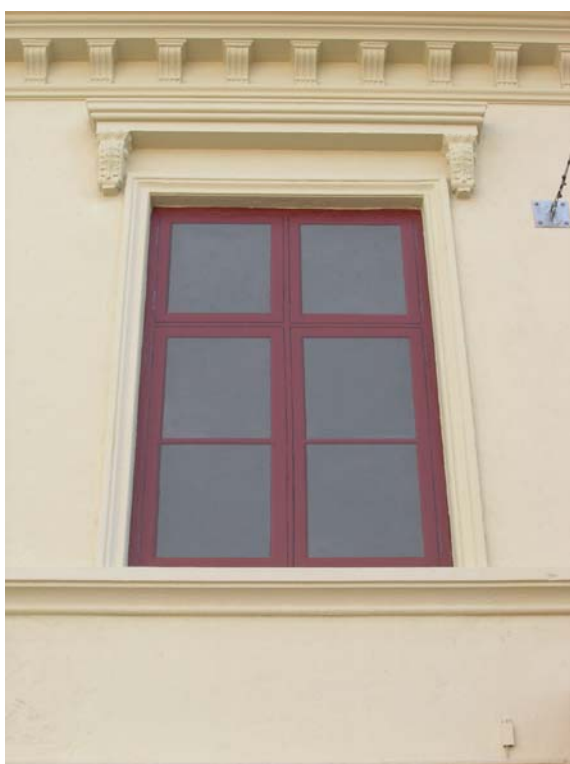
Blindfönster i form av korspostfönster med spröjsning.

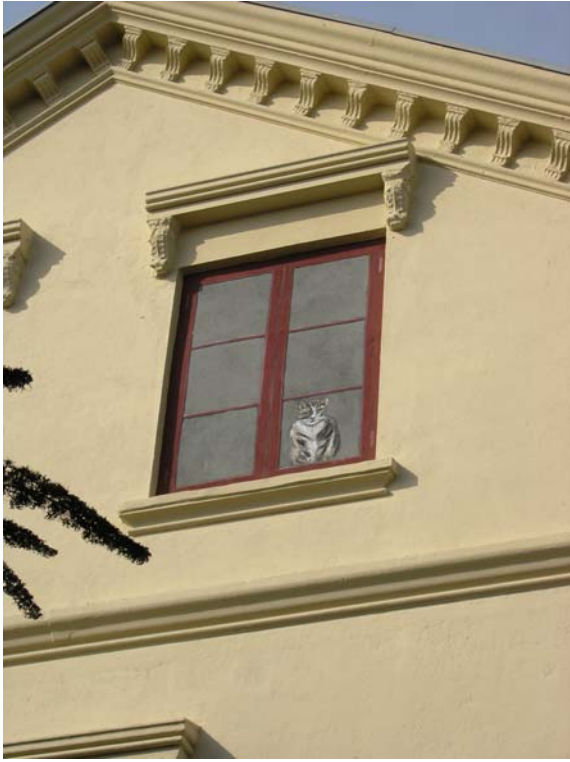
Blindfönster i gavelröset utfördes med silikatfärg.

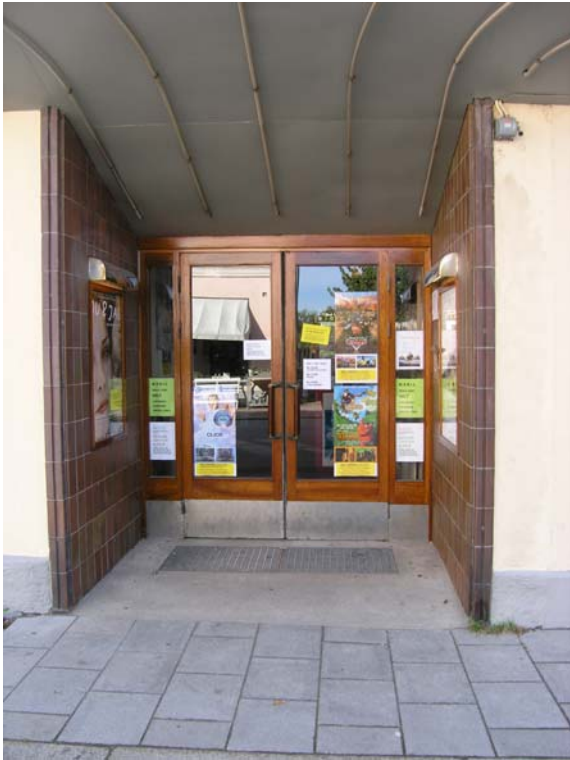
Restaureringen av de utvändiga skyltskäpen i teak som genomfördes 2004 med båtlack av fabrikket Benarolja, visade sig 2006 redan ha mindre sprickor. 2006 utfördes målning av lackade ytor med Tonkinoise linoljefernissa. Dörrhandtaget justerades och några mindre snickerilagningar gjordes.

Entréparti efter strykning med Tonkinoise linoljefernissa.

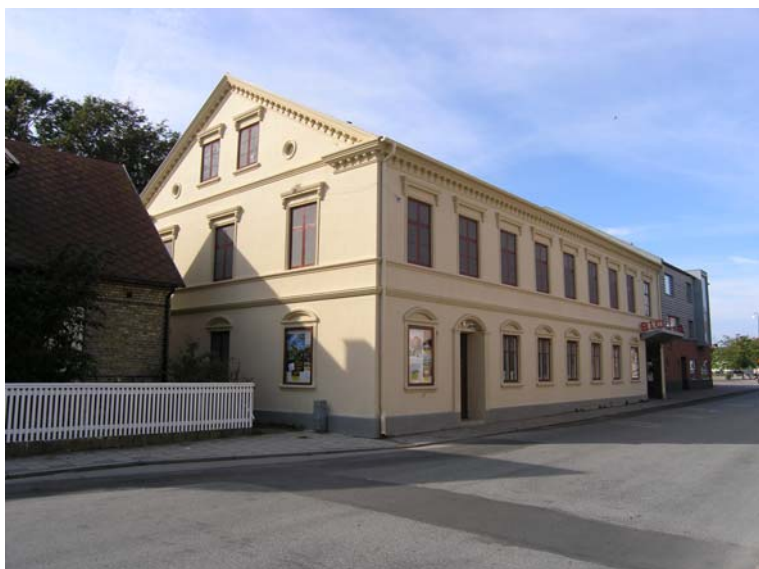
Fasad längs Köpmansgatan och gavel. Blindfönstren och fasader målade, skyltskåpen restaurerade.
